Relatório de Estágio

“Reabilitação da Envolvente e Estrutura do Edifício da
Piscina de Vila Nova de Cerveira”

Mestrado em Engenharia Civil – Construções

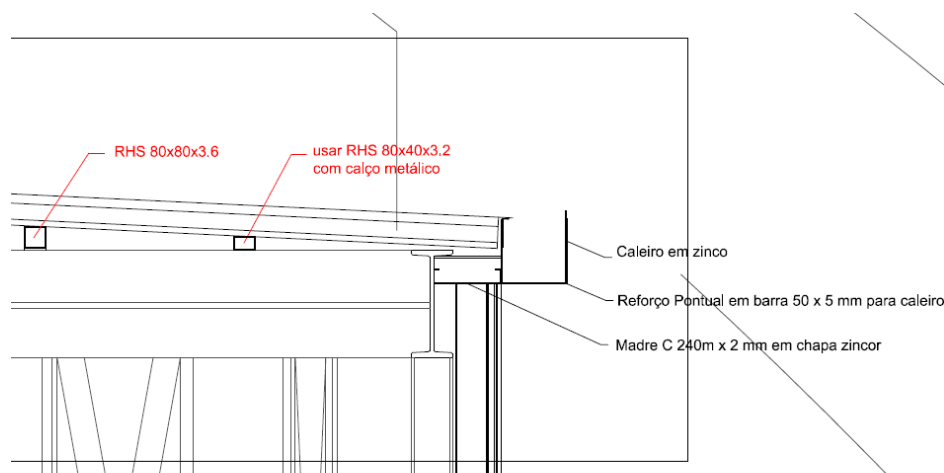
Figura 4.13 – Solução final para o 2º e 3º nível da estrutura (Câmara Municipal de Vila Nova de Cerveira, 2015)

Como se pode verificar, ao analisar a Figura 4.13 e a Figura 4.14, foram várias as alterações efetuadas relativamente ao inicialmente previsto em projeto. Algumas destas alterações foram realizadas por necessidade, outras numa tentativa de melhorar a solução inicialmente prevista.

Numa tentativa de se perceber quais seriam as alterações necessárias a efetuar, foi realizada uma análise à estrutura metálica e uma consulta aos subempreiteiros da serralharia e do zinco. Após esta análise da estrutura e a consulta dos subempreiteiros, foi possível à equipa de Direção de Obra desenvolver a solução para este problema. Tive oportunidade de participar ativamente na resolução deste problema, desenvolvendo a primeira versão do desenho de pormenor. Após ter desenvolvido o desenho de

pormenor, este foi apresentado à Fiscalização e ao Dono de Obra, que posteriormente submeteu à aprovação do Projetista. Após este realizar ligeiras alterações no pormenor de execução, a solução final

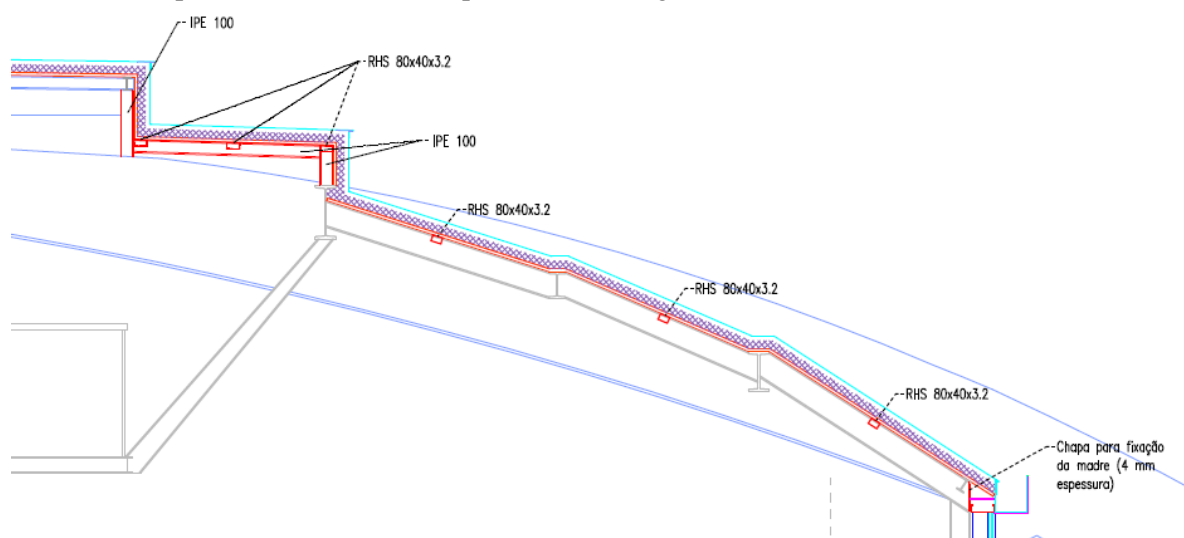
Figura 4.20 – Pormenor de execução da secção 2 (Câmara Municipal de Vila Nova de Cerveira, 2015)

A avaliação da estrutura metálica que se seguiu à remoção dos revestimentos da cobertura, indicou para a existência de perfis que requeriam substituição, uma vez que estes se encontravam com um avançado estado de corrosão, como se pode verificar na Figura 4.19.

Esta secção exigiu uma preparação meticulosa, pela qual fossem identificados os perfis que se encontravam demasiado degradados para serem recuperados. Nesta preparação também foi estudada a necessidade de colocar perfis, de forma a respeitar a distância entre apoios das placas de OSB 4 com 22 mm de espessura. Esta preparação elaborada pela Fiscalização, com o apoio da Direção de Obra não foi de fácil execução, uma vez que o acesso a esta secção não era fácil.

Como se pode verificar no desenho de pormenor, foram colocados perfis RHS 80x40x3,2 e perfis IPE 100. Os perfis RHS 80x40x3,2 foram colocados de forma estratégica, de modo a cumprir com a distância entre apoios das placas de OSB4. Os perfis IPE 100 foram colocados de forma a respeitar a estereotomia da estrutura, nesta zona. Alguns destes perfis foram colocados de forma a substituir os perfis que se encontravam demasiado degradados, outros foram colocados de modo a respeitar a distância entre apoios das placas de OSB 4.

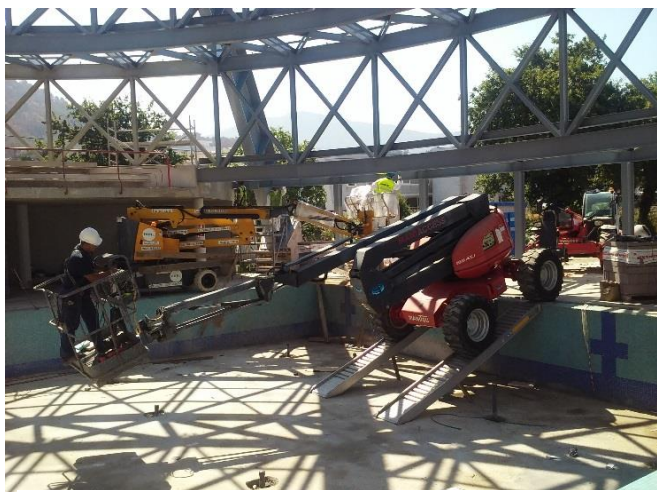
Figura 4.21 – Entrada da plataforma elevatória para o tanque da piscina (2015)

Tal como já foi referido, esta zona não era de fácil acesso, o que complicou a execução dos trabalhos na mesma. A soldagem dos perfis à estrutura, nesta zona, só era possível com o auxílio de plataformas elevatórias. De modo a poder-se alcançar determinados pontos desta secção, foi necessário colocar a plataforma elevatória no interior do tanque da piscina grande, como se pode observar na Figura 4.21 e na Figura 4.22

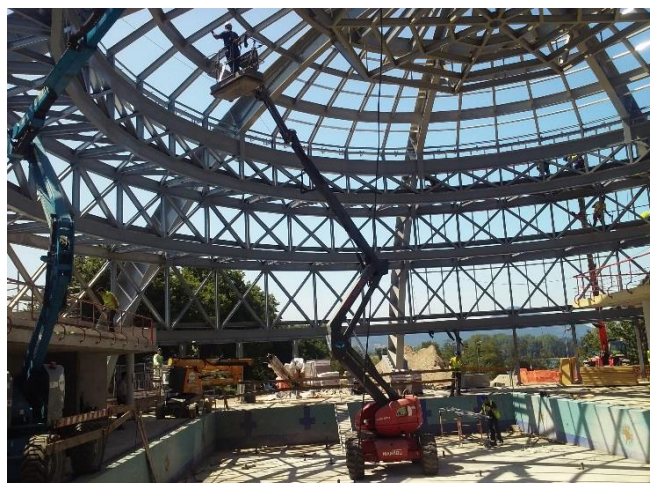
Figura 4.22 – Plataforma elevatória no interior da piscina (2015)

Contudo, como os injetores da piscina já se encontravam colocados, estes condicionavam o espaço de manobra da plataforma elevatória. Por este motivo, só foi possível colocar uma plataforma elevatória no interior do tanque da piscina, o que fez com que os trabalhos nesta secção demorassem mais tempo do que inicialmente previsto.

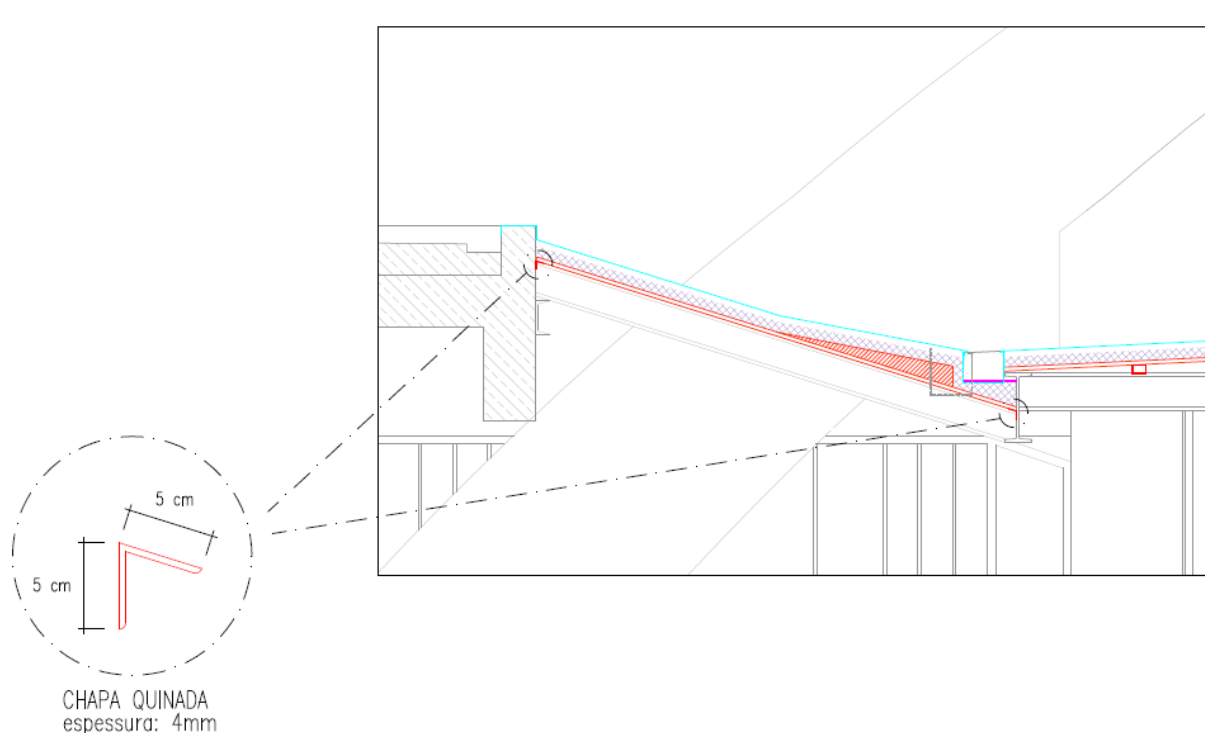
Figura 4.25 – Pormenor de execução da secção 3 (2015)

Esta secção como todas as outras sofreu alterações nos revestimentos da cobertura, em relação ao que se verificava até à data da intervenção. Esta situação, por si só justificava um estudo e uma preparação da forma como se iria aplicar esta nova solução de cobertura. No entanto, verificou-se que seria necessário aumentar o caudal da caleira, uma vez que em situações de forte precipitação este se revelava insuficiente. Esta informação foi transmitida pelo responsável da exploração da Piscinas.

A solução para este local não foi de fácil execução, uma vez que nos encontrávamos na presença de um cruzamento de duas pendentes, já existentes, com inclinações inversas. Esta situação impôs a que se alterasse a localização da caleira. O pormenor de execução desta zona encontra-se representado na Figura 4.25.

Como se pode observar no desenho de pormenor, foi utilizado como estrutura de apoio uma chapa quinada com 4 mm de espessura. Optou-se por esta solução em substituição de outro perfil, chapa quinada, uma vez que esta solução oferece um maior leque de geometrias e ângulos.

Como se pode observar na Figura 4.25, de modo a se poder proceder corretamente à drenagem das águas pluviais, foi necessário alterar a inclinação do tramo à esquerda da caleira. Esta diminuição da inclinação foi obtida com o auxílio de placas de OSB, que após serem cortadas à medida eram fixadas na vertical, de forma a aumentar a altura do revestimento.

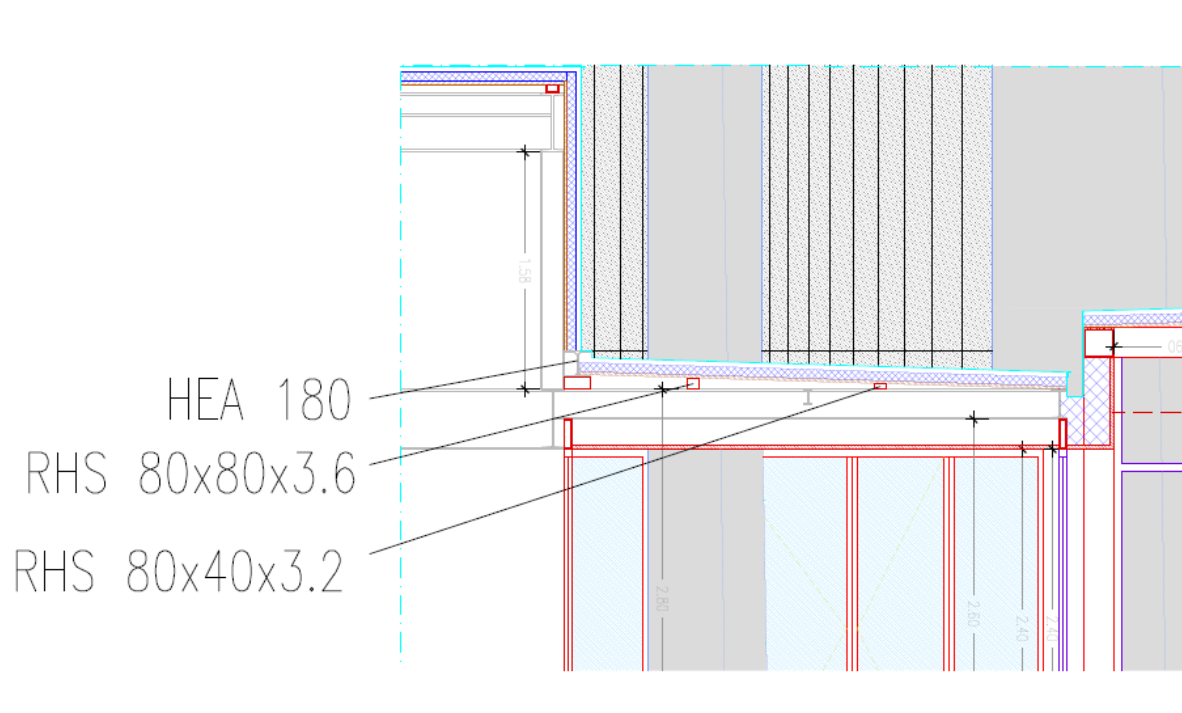
Figura 4.26 – Desenho de pormenor da secção 4 (2015)

O princípio utilizado nesta secção foi o mesmo do 1º nível da secção 1, com a exceção da execução da caleira. Este local, à semelhança do que ocorreu na secção 3 é um cruzamento de duas pendentes com inclinações distintas. De forma a se proceder de forma eficiente à drenagem de águas pluviais, foi necessário adaptar as dimensões e a localização da caleira à nova realidade. Todavia, esta secção verificou-se ser de mais fácil execução, uma vez que a caixa de escadas iria ser executada no decorrer da obra. O desenho de pormenor de execução desta secção encontra-se exposto na Figura 4.26.

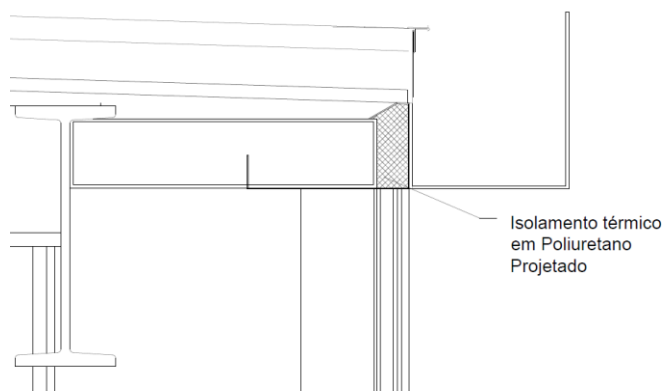
Figura 4.42 – Pormenor de execução para o isolamento térmico em poliuretano projetado (2015)

A razão pela qual este material isolante não era aconselhado para o caso em estudo era que este material não oferecia uma base contínua e uniforme ao revestimento de zinco. Contudo, este material foi colocado antes das placas de OSB, como se pode verificar na Figura 4.42.

Este princípio foi utilizado para os três níveis da secção 1. Utilizou-se este material isolante, numa tentativa de evitar perdas de calor por este local. Esta solução já se encontrava prevista no projeto inicial, porém foi necessário adaptar a sua execução.

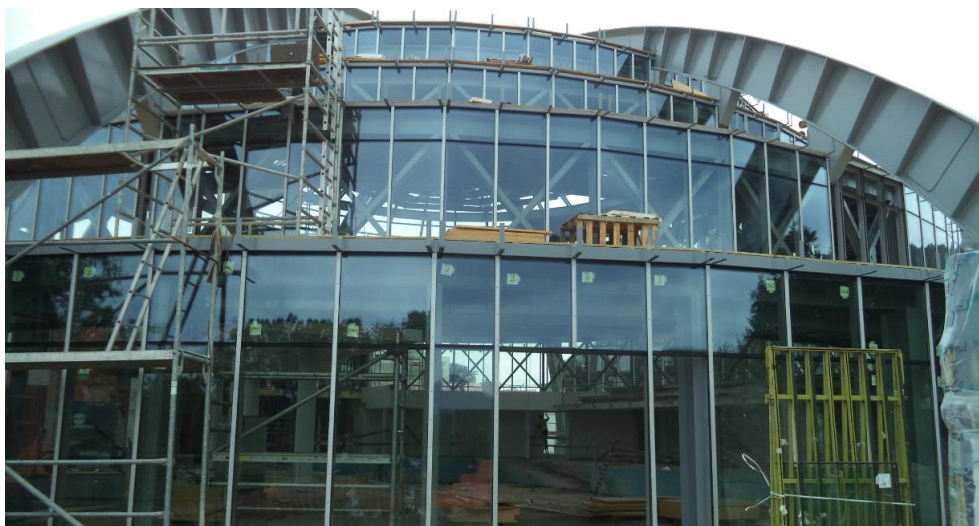
Figura 4.43 – Disposição dos reforços pontuais para a caleira (2015)

Como já tinha sido referido anteriormente, os fornecedores do sistema de cobertura em zinco recomendavam que a caleira de zinco com 0,66 mm de espessura possuísse um apoio de 60 em 60 cm,

de modo a minimizar a sua flexão. Contudo, na tentativa de respeitar a estereotomia da caixilharia, nomeadamente o alinhamento dos montantes, esta distância nem sempre podia ser cumprida. Face a este problema e à insistência do Dono de Obra para que fosse respeitada a estereotomia da caixilharia, optou-se por se reforçar as caleiras, utilizando zinco com 0,82 mm de espessura, em vez dos 0,66 mm inicialmente previstos. No sistema de junta agrafada, a espessura utilizada foi de 0,66 mm.
